Ekspertyza Rzeczoznawcy Budowlanego

w sprawie przenikania wody

zlokalizowanym w Gdańsku, przy ul. Wypoczynkowej 18A

Nr opracowania 24-51

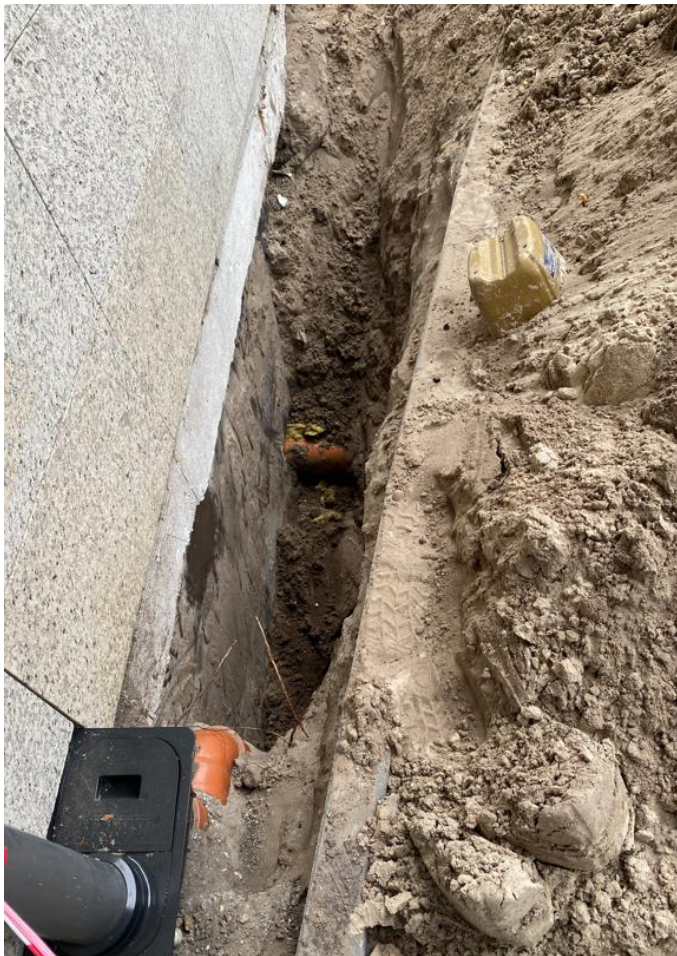
Fot. 1. Widok odkrywki

1. Grubość izolacji termicznej na ścianie piwnicznej wynosi mniej, niż 1 mm; wykonano tylko gruntowanie, niezbyt starannie,
2. Warstwa izolacji termicznej ścian kondygnacji podziemnej nie została wykonana,
3. Warstwa izolacji jw. (zagruntowanie) ma znikomą wytrzymałość mechaniczną, można ją zdrapać paznokciem, nie pokrywa jednolicie całej powierzchni ściany,
4. W wykopie stwierdzono przejście przez ścianę zewnętrzną budynku rury pvc, bez właściwego uszczelnienia.

Budynek w zakresie izolacji wykonano niezgodnie z Projektem. Nie wykonano izolacji termicznej ściany kondygnacji -1 na całej wysokości. Nie wykonano projektowanej izolacji powłokowej z masy bitumicznej ściany kondygnacji -1, lecz jedynie ją zagruntowano.

Zaleca się wykonanie projektowanej izolacji przeciwwodnej i termicznej na całej powierzchni ścian kondygnacji podziemnej, zgodnie z zatwierdzonym Projektem budowlanym.

Zaleca się wykonanie skutecznego drenażu wokół budynku na poziomie łąw fundamentowych wraz z odprowadzeniem wody do miejsca odbioru. Drenaż można wykonać wyłącznie na podstawie opracowanego Projektu, sporządzonego przez osobę, posiadającą odpowiednie uprawnienia budowlane. Jest możliwe, że zaizolowanie ścian kondygnacji podziemnej połączone z dobrze zaprojektowanym i wykonanym, skutecznym drenażem, odciąży płytę fundamentową od ciśnienia hydrostatycznego i nie pojawią się wycieki wody na posadzce garażu.

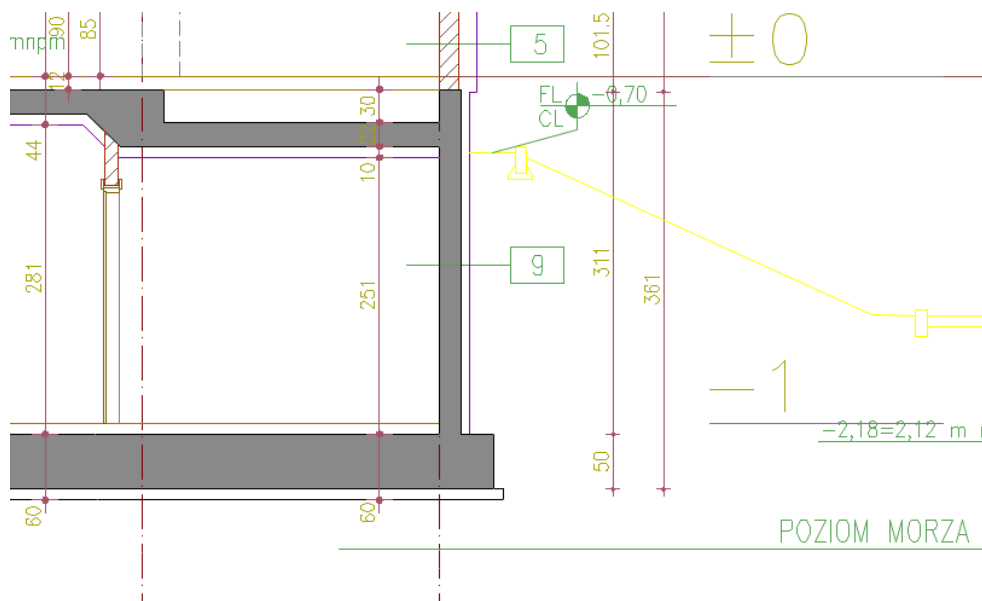
1. Zaprojektowano izolację termiczną ściany kondygnacji -1 na całej jej wysokości, to znaczy od zakończenia izolacji ściany parteru do górnej powierzchni ławy fundamentowej, o grubości 80 mm
2. Zaprojektowano izolację przeciwwilgociową powłokową na całej wysokości ściany kondygnacji -1, chronioną warstwą izolacji termicznej
3. Nie zaprojektowano żadnej hydroizolacji płyty fundamentowej pod budynkiem
4. Nie zaprojektowano żadnego zabezpieczenia przeciw przenikaniu wody do wnętrza budynku przez przerwę technologiczną pomiędzy ścianą kondygnacji -1, a płytą fundamentową budynku
5. Opisano materiał konstrukcyjny ściany zewnętrznej kondygnacji -1 oraz płyty fundamentowej jako „żelbet wodoszczelny”

Skan 1. Fragment rysunku, określający sposób wykonania przegród zewnętrznych (ściany piwnicznej)

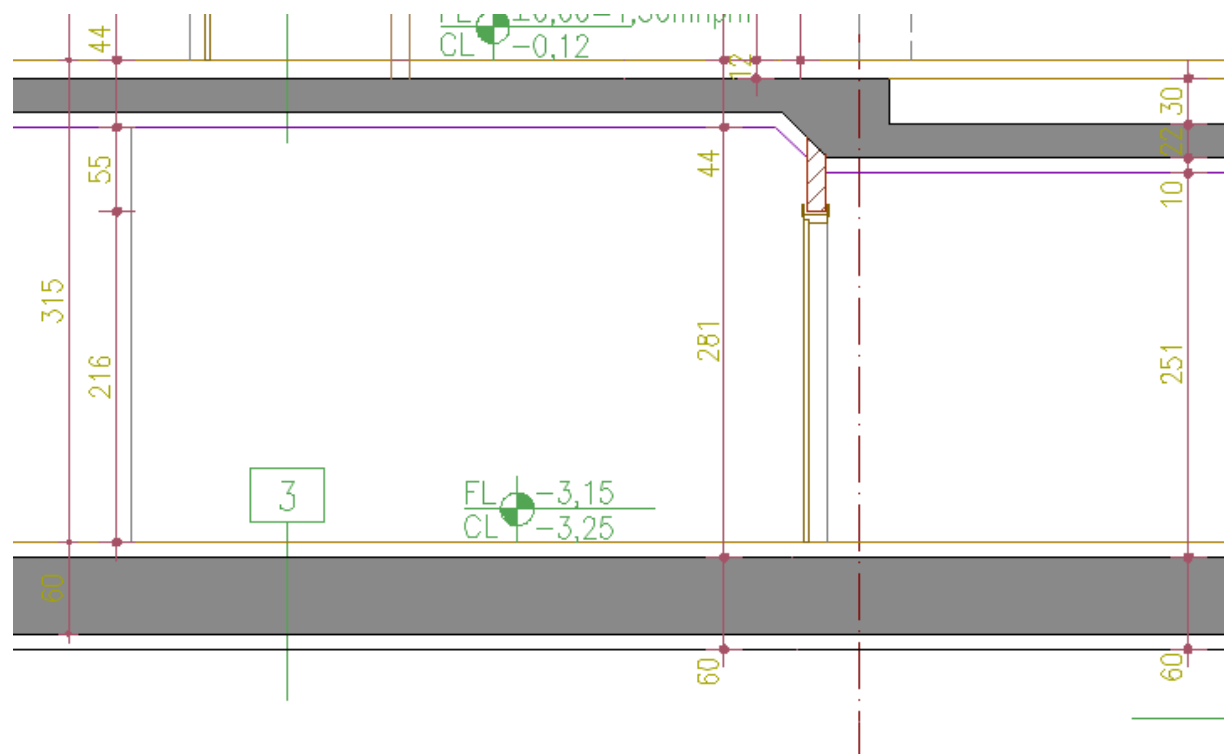
Skan 2. Fragment rysunku, określający sposób wykonania przegród zewnętrznych (płyty fundamentowej)

Wskazać należy pewną niekonsekwencję rozwiązania projektowego. Jeśli Projektant uważał materiał, który określił jako „beton wodoszczelny” za równoznaczny ze skuteczną izolacją przeciwwodną, a zatem uznawał, że pomimo stałego występowania wody pod pewnym ciśnieniem po jednej stronie przegrody (ściany bądź płyty fundamentowej) woda ta nigdy, przez cały okres użytkowania budynku, nie przedostanie się do wnętrza budynku, stosowanie izolacji powłokowej na zewnętrznej stronie ściany kondygnacji -1 nie ma uzasadnienia. Jeśli natomiast Projektant uznał tak zwany „beton wodoszczelny” za materiał nie stanowiący skutecznej i całkowitej izolacji przeciwwodnej, to zastosowana przez niego izolacja przeciwwilgociowa na ścianie zewnętrznej kondygnacji -1 jest mało skuteczna. Ponadto w takiej sytuacji zaprojektowano całkowity brak izolacji, zarówno przeciwwodnej, jak i przeciwwilgociowej, płyty fundamentowej, a także mikroszczeliny powstałej wskutek przerwy technologicznej w betonowaniu pomiędzy dolną powierzchnią ściany zewnętrznej kondygnacji -1, a górną powierzchnią płyty fundamentowej.
