## **Ekspertyza Rzeczoznawcy Budowlanego**

**w sprawie przenikania wody na poziomach -1, 0  
w tym w szczególności w halach garażowych,  
klatkach schodowych, szybach windowych  
w budynku mieszkalnym wielorodzinnym  
zlokalizowanym w Gdańsku, przy ul. Wypoczynkowej 22**

**Obiekt: Budynek mieszkalny wielorodzinny**

**Lokalizacja: ul. Wypoczynkowa 24, 80-341 Gdańsk  
woj. Pomorskie**

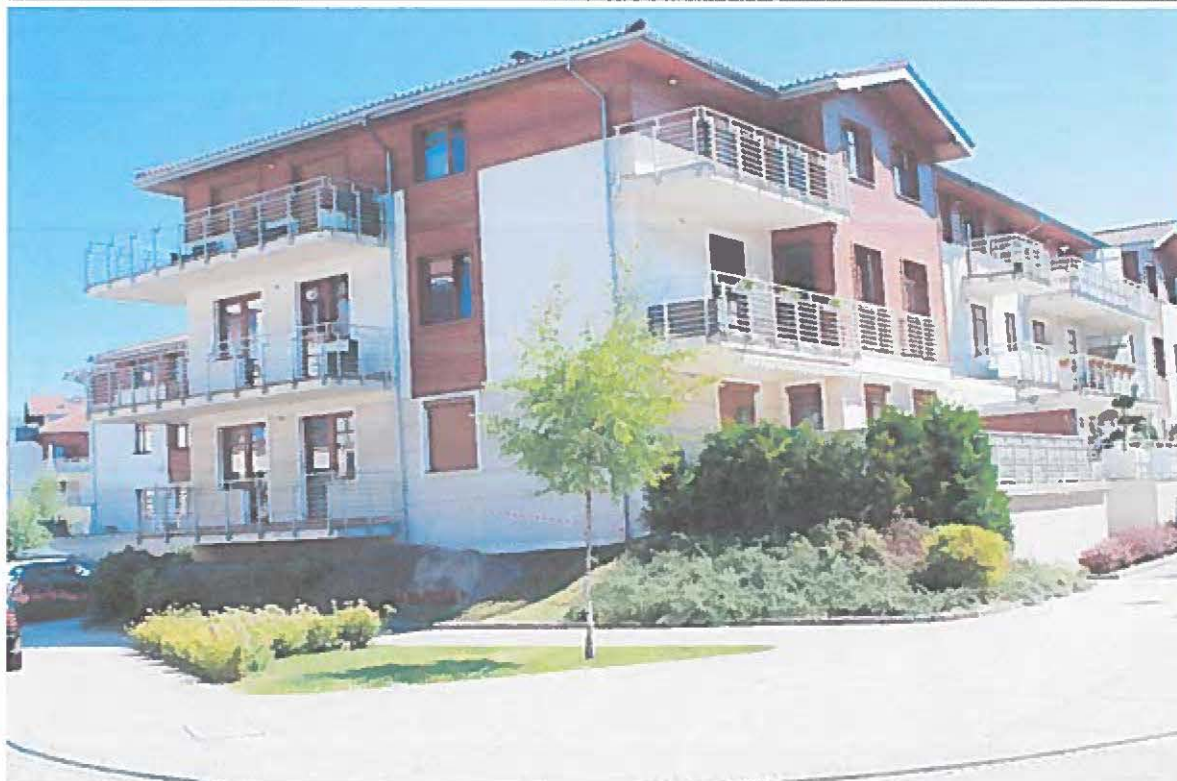
W celu stwierdzenia przyczyn przecieków wody do wnętrza budynku dokonano odkrywki po zewnętrznej stronie ściany podziemia w pobliżu miejsca, gdzie obserwowano od dawna przecieki wody. Po usunięciu gruntu stwierdzono:

Fot. 1. Miejsce wykonania odkrywki

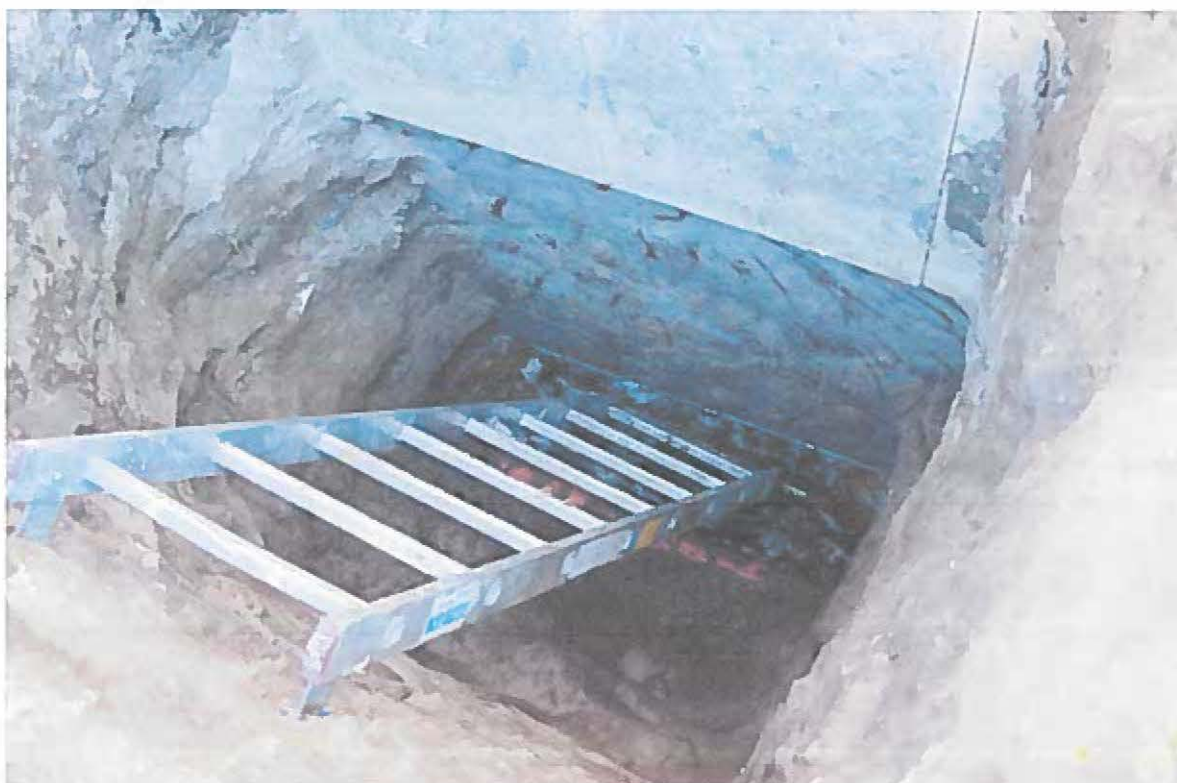
1. Grubość izolacji termicznej na ścianie piwnicznej wynosi 50 mm
2. Warstwa izolacji kończy się około 1,25 m poniżej izolacji ściany zewnętrznej parteru
3. Warstwa izolacji jw. ma znikomą wytrzymałość mechaniczną
4. Grubość warstwy izolacji jw. jest mała, nie ma ona charakteru powłoki
5. Na dnie wykopu gromadzi się woda gruntowa (podczas prowadzenia robót odkrywkowych opady deszczu nie występowały).

Fot. 2. Zasięg izolacji termicznej

Budynek w zakresie izolacji ścian podziemia wykonano niezgodnie z Projektem. Nie wykonano izolacji termicznej ściany kondygnacji -1 na całej wysokości, lecz jedynie na wysokość 1,25 m od dolnej krawędzi izolacji ściany zewnętrznej parteru. Grubość tej częściowej izolacji wynosi 50 mm, zamiast projektowanych 80 mm. Nie wykonano projektowanej izolacji powłokowej z masy bitumicznej ściany kondygnacji -1, lecz jedynie pokryto ją emulsją.

1. Wykonanie skutecznej izolacji ścian podziemia i płyty fundamentowej
2. Usunięcie wody z gruntu otaczającego budynek w takim stopniu, aby nie mogła ona wywierać stałego ciśnienia hydrostatycznego na żaden element budynku

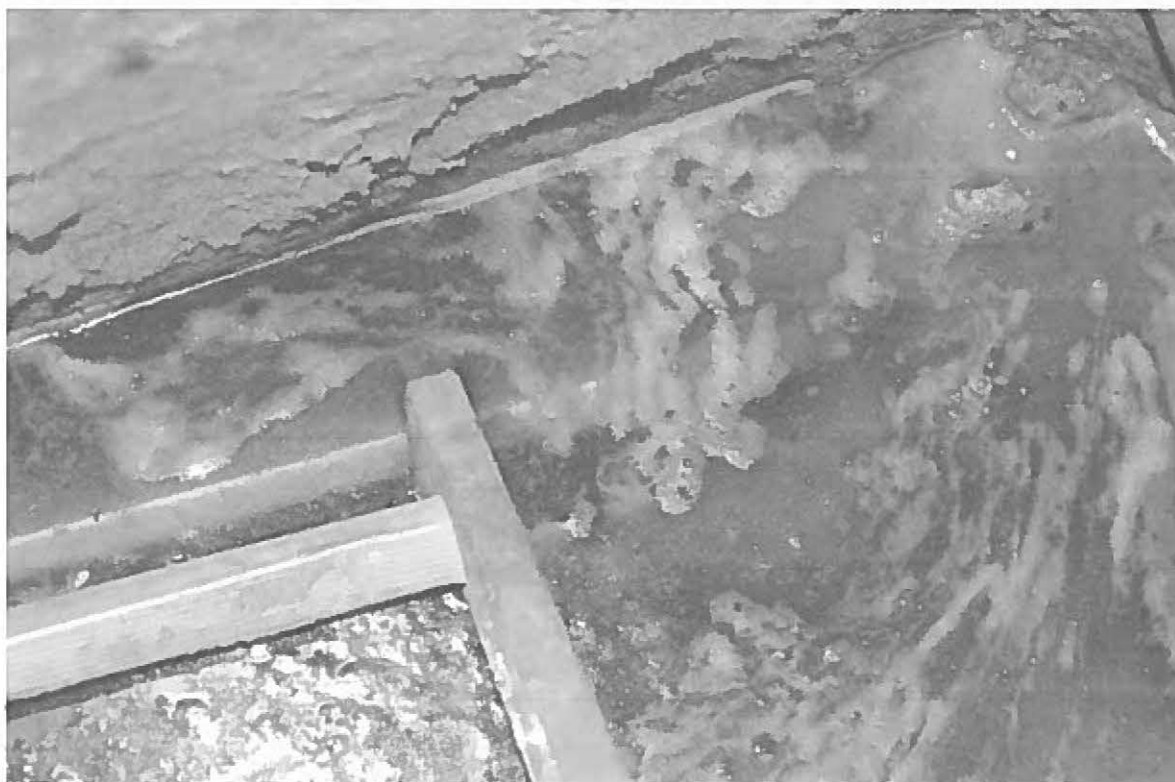
Fot. 3. Woda na dnie wykopu

Budynek znajduje się w miejscu o wysokim poziomie wody gruntowej, co potwierdziła obserwacja dna wykopu, na którym w krótkim czasie po wykopaniu zebrała się woda gruntowa.

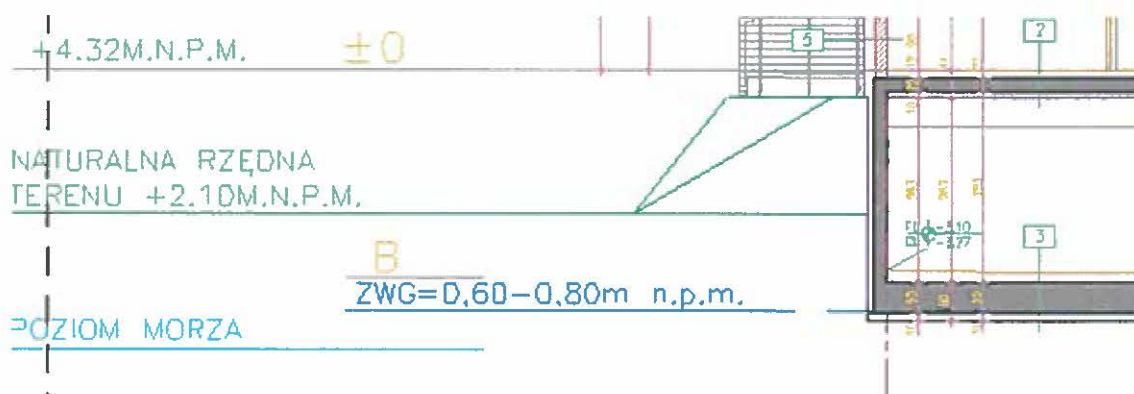
Skan 5. Poziom zwierciadła wody gruntowej

Budynek zlokalizowany w takich warunkach gruntowych wymaga zastosowania skutecznej izolacji przeciwwodnej. Izolacja ta musi być wykonana na
