## **Ekspertyza Rzeczoznawcy Budowlanego**

**w sprawie przenikania wody na poziomach -1, 0  
w tym w szczególności w halach garażowych,  
klatkach schodowych, szybach windowych  
w budynku mieszkalnym wielorodzinnym  
zlokalizowanym w Gdańsku, przy ul. Wypoczynkowej 24**

**Obiekt: Budynek mieszkalny wielorodzinny**

**Lokalizacja: ul. Wypoczynkowa 24, 80-341 Gdańsk,  
woj. Pomorskie**

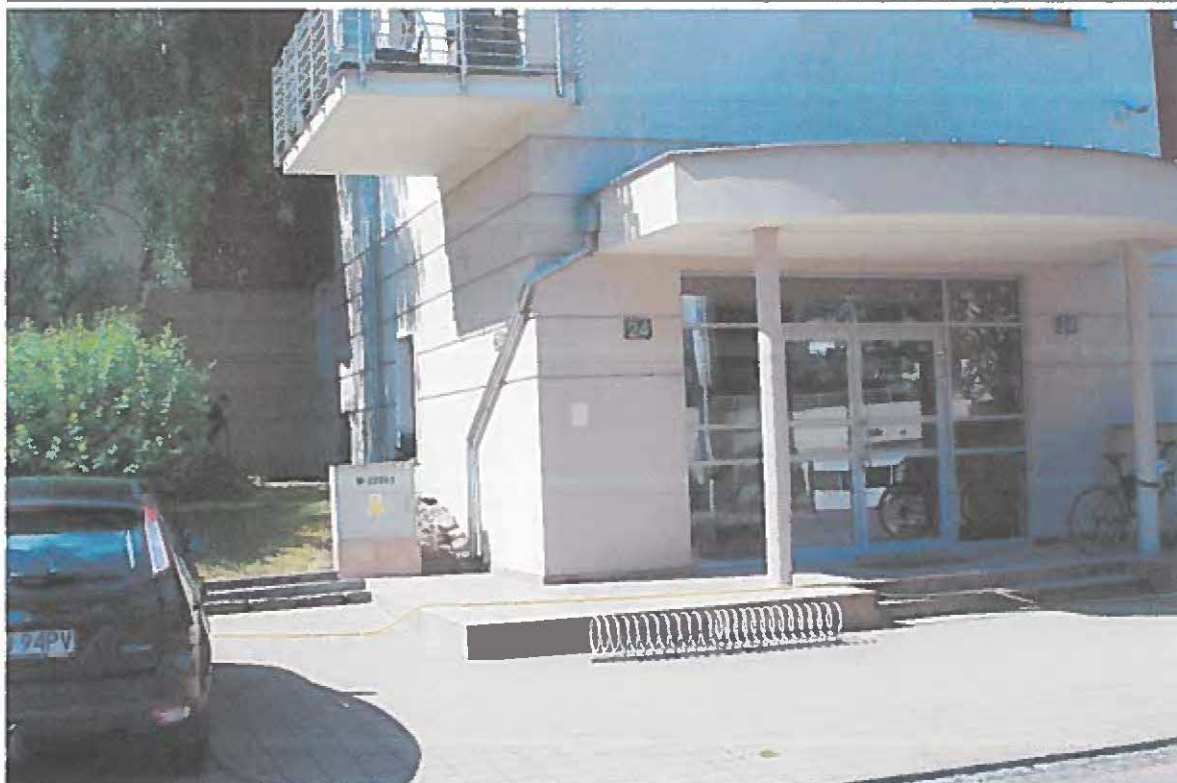
W celu stwierdzenia przyczyn przecieków wody do wnętrza budynku dokonano odkrywki po zewnętrznej stronie ściany piwnicznej w pobliżu miejsca, gdzie obserwowano od dawna przecieki wody. Po usunięciu gruntu stwierdzono:

Fot. 1. Miejsce wykonania odkrytki

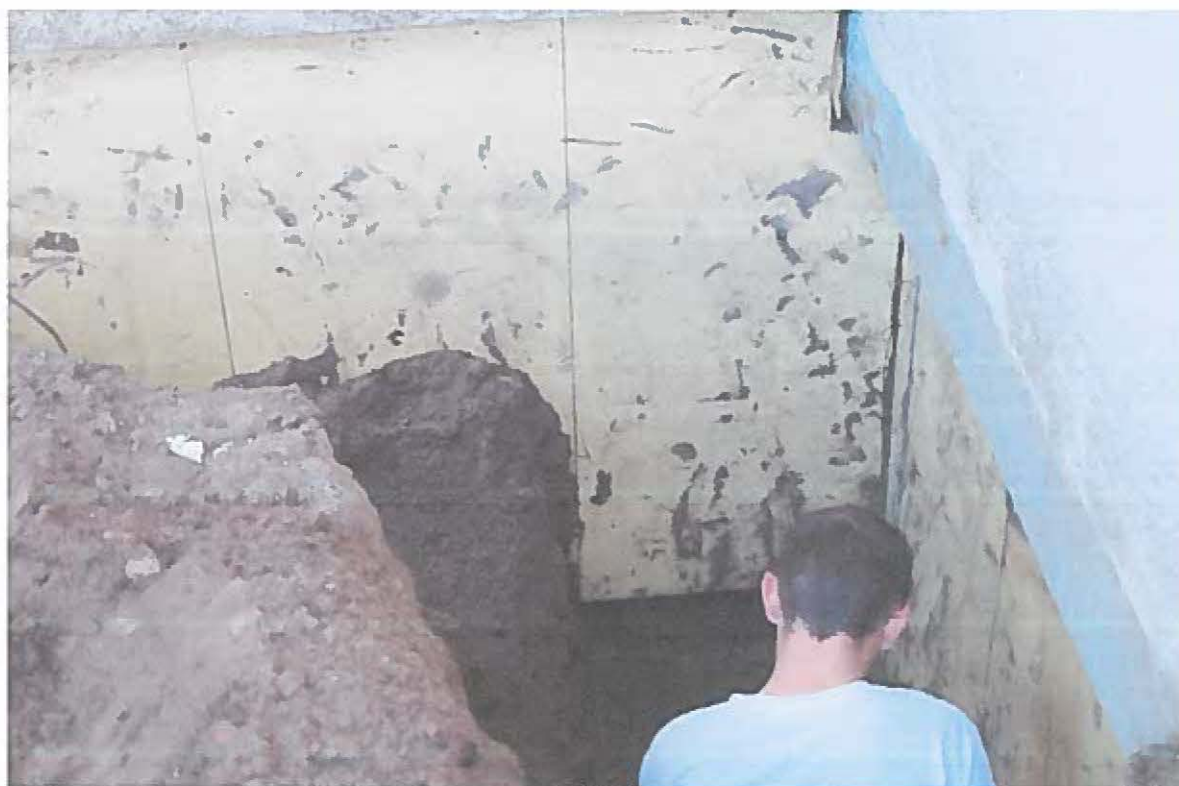
Fot. 2. Zasięg izolacji termicznej

Budynek w zakresie izolacji wykonano niezgodnie z Projektem. Nie wykonano izolacji termicznej ściany kondygnacji -1 na całej wysokości, lecz jedynie na wysokość 1,25 m od krawędzi izolacji ściany zewnętrznej parteru. Grubość tej częściowej izolacji wynosi 50 mm, zamiast projektowanych 80 mm. Nie wykonano projektowanej izolacji powłokowej z masy bitumicznej ściany kondygnacji -1, lecz jedynie pokryto ją emulsją.

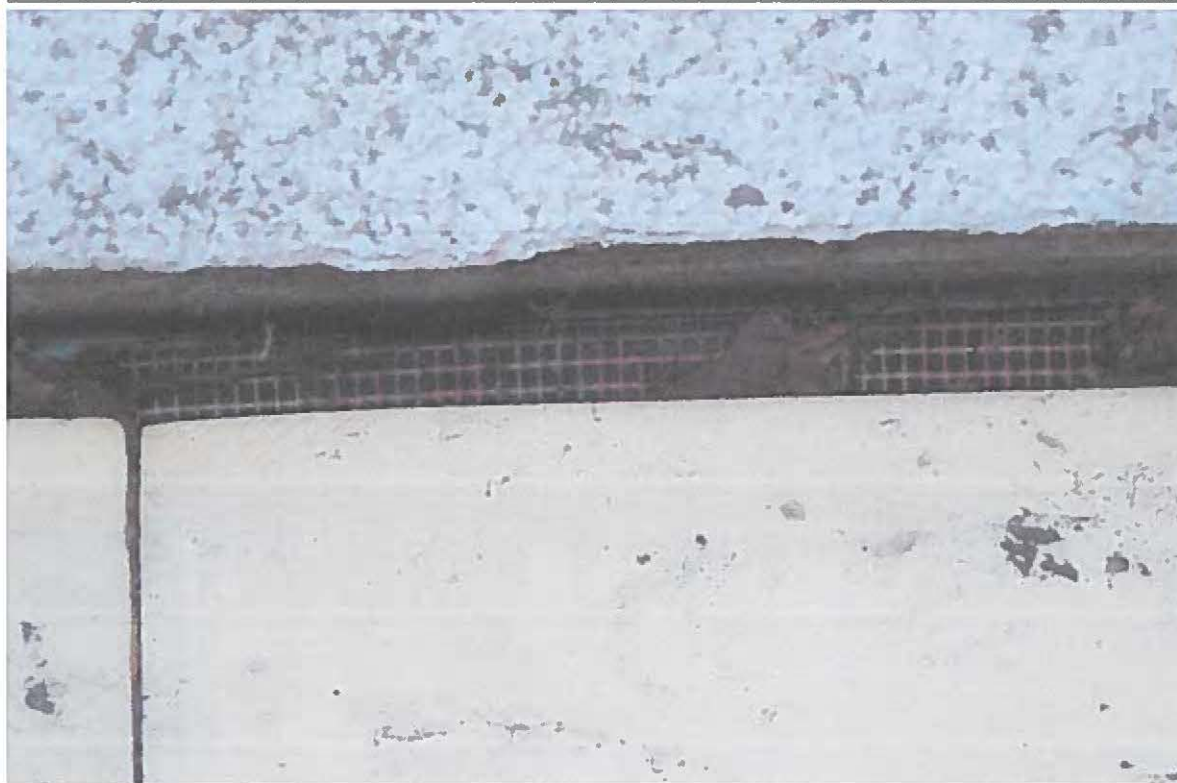
**Fot. 3. Szczelina pomiędzy płytami izolacji termicznej**

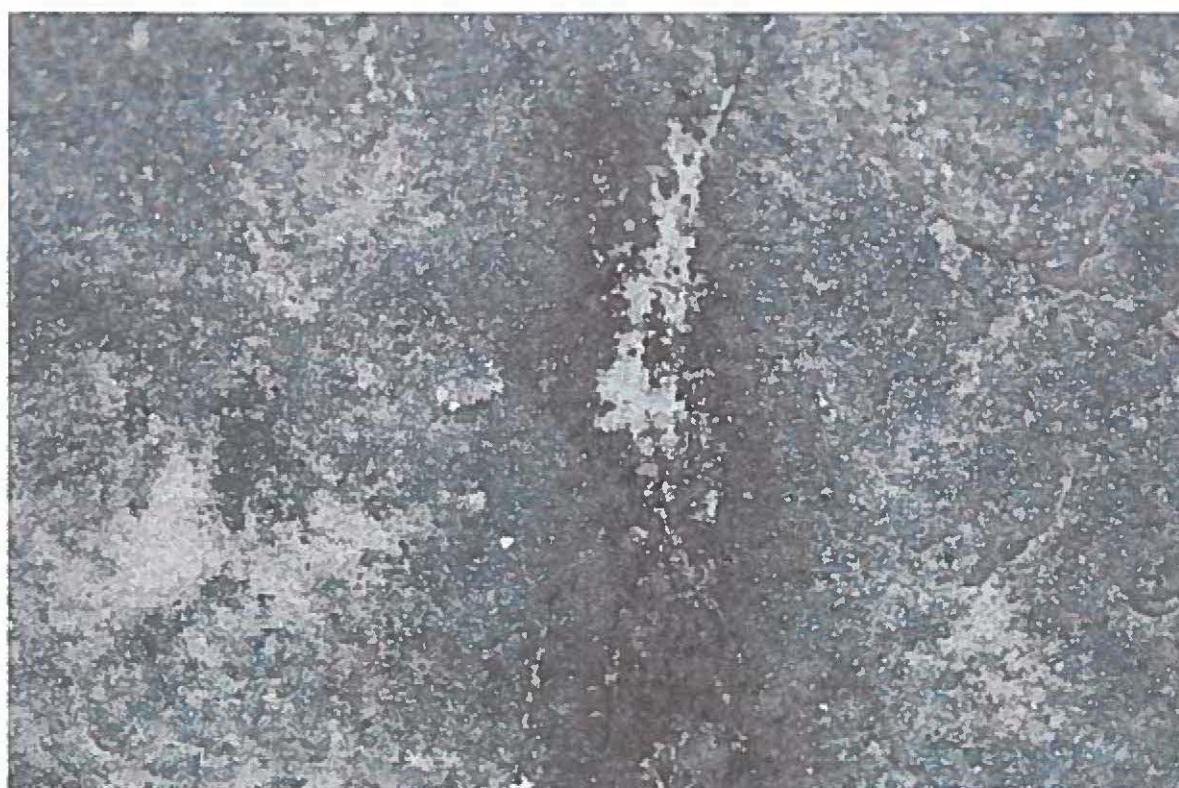
**Fot. 4. Brak ciągłości warstwy hydroizolacji na ścianie piwnicznej**

1. Wykonanie skutecznej izolacji ścian podziemia i płyty fundamentowej
2. Usunięcie wody z gruntu otaczającego budynek w takim stopniu, aby nie mogła ona wywierać stałego ciśnienia hydrostatycznego na żaden element budynku

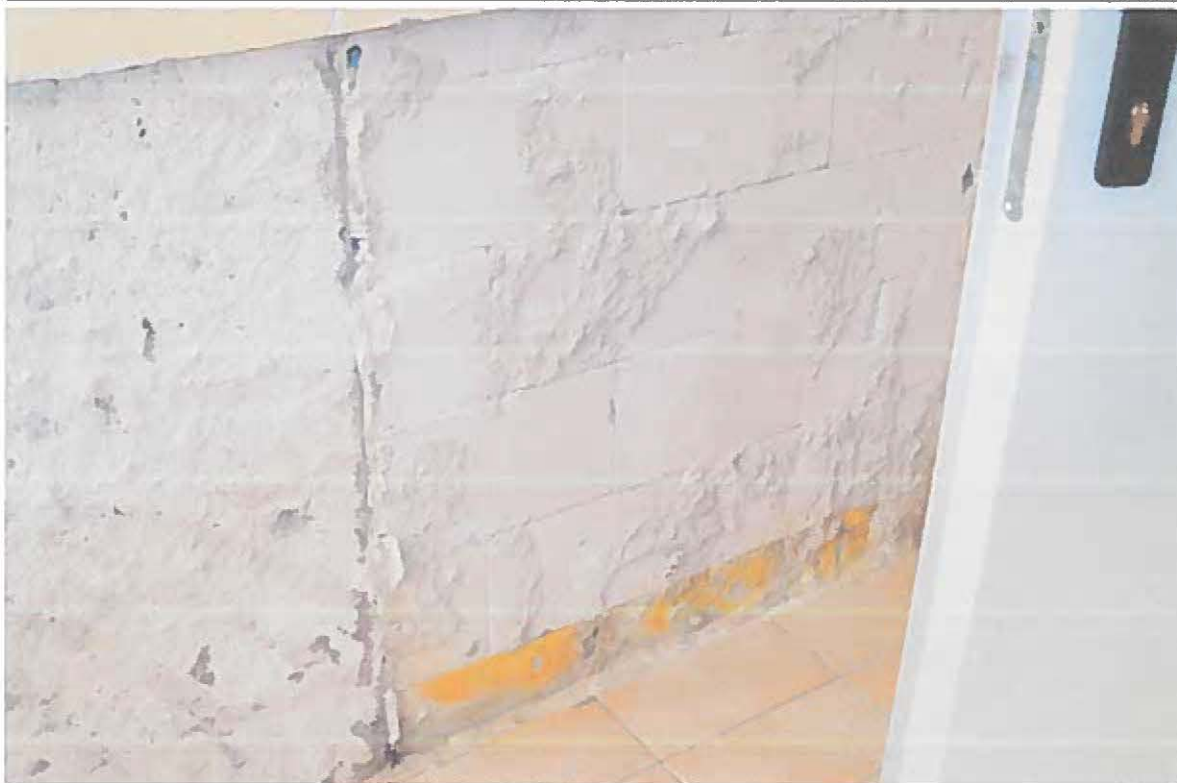
Fot. 5. Skutki oddziaływania wilgoci na ściany wewnętrzne budynku

Wskutek zbiegu powyższych okoliczności obecna sytuacja jest taka, że budynek pozbawiony właściwej hydroizolacji przegród zewnętrznych na poziomie gruntu i poniżej, został posadowiony w gruncie, w którym istnieje wysoki poziom wody gruntowej. Wywierając stałe ciśnienie na powierzchnię zewnętrzną przegród budynku, woda po upływie określonego czasu pojawia się po wewnętrznej stronie tych przegród, gdzie powoduje zacieki, zawilgocenia i opisane powyżej zniszczenia. Zjawisko to ma charakter lokalny i nie występuje w całym budynku, lecz jedynie w niektórych miejscach. Dzieje się tak dlatego, że ciśnienie wody gruntowej, wywierane na przegrody budynku, nie w każdym miejscu występuje i nie wszędzie tam, gdzie występuje, jest jednakowe.

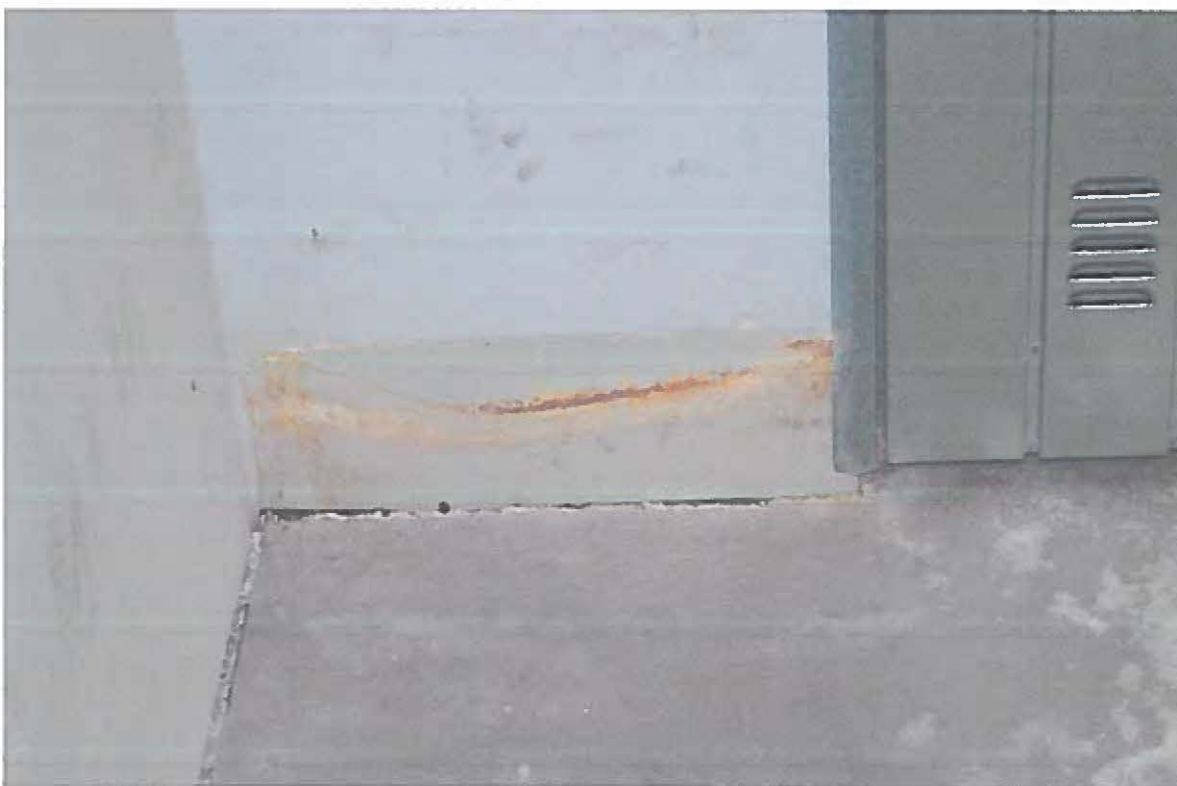
Fot. 6. Jw., inne miejsce

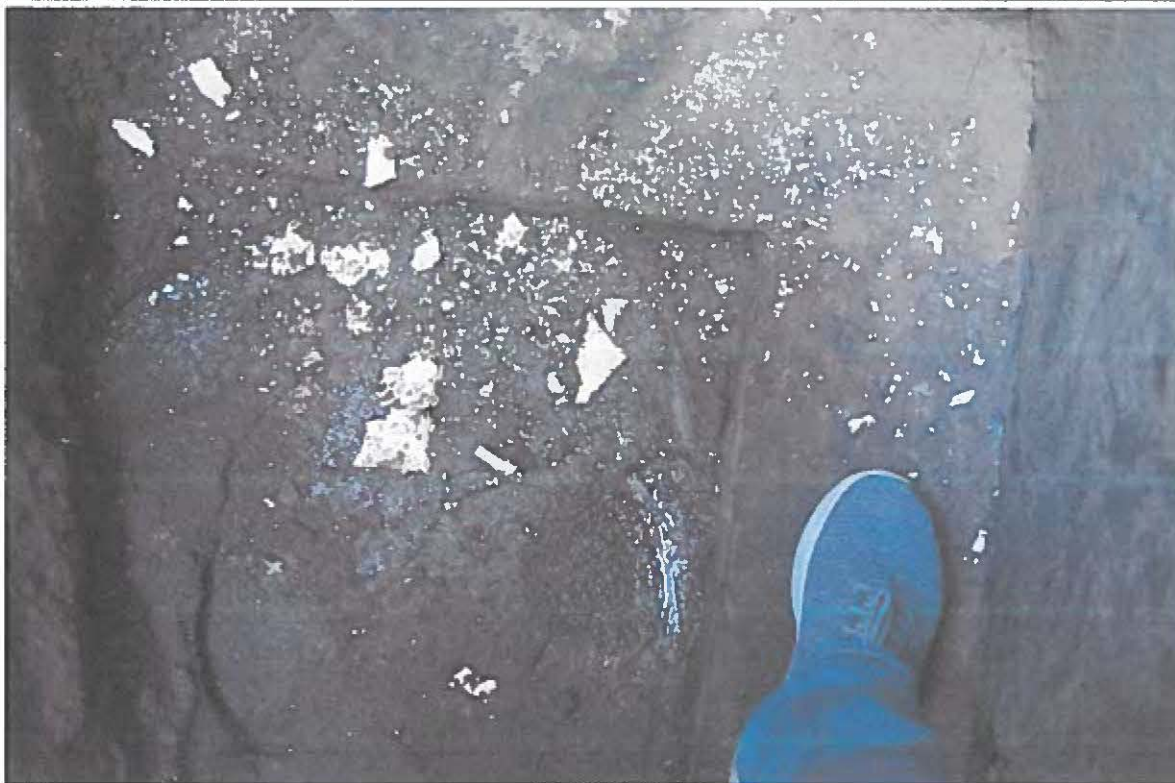
Fot. 7. Woda na dnie wykopu

Budynek znajduje się w miejscu o wysokim poziomie wody gruntowej, co potwierdziła obserwacja dna wykopu, na którym w krótkim czasie po wykopaniu zebrała się woda gruntowa. Budynek zlokalizowany w takich warunkach gruntowych wymaga zastosowania skutecznej izolacji przeciwwodnej. Izolacja ta musi być wykonana na wszystkich powierzchniach, które podczas użytkowania budynku będą miały bezpośredni kontakt z wodą gruntową. Z uwagi na fakt, że ciśnienie wody może oddziaływać na powierzchnię przegrody budynku (ściany, bądź płyty fundamentowej) w długim okresie czasu, a w niektórych miejscach przez cały okres istnienia budynku, konieczne jest zastosowanie izolacji przeciwwodnej. W tych warunkach zastosowanie izolacji przeciwwilgociowej nie da trwałego efektu.

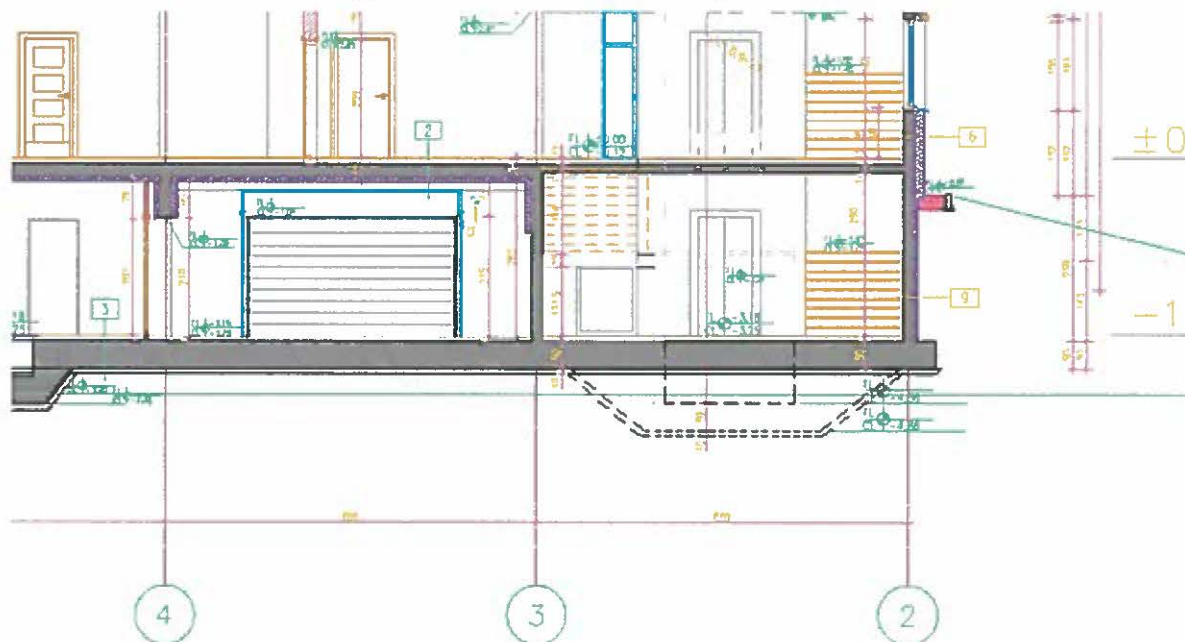
Skan 2. Fragment rys. 24AKP033-, określający sposób wykonania przegród zewnętrznych (ściany piwnicznej i płyty fundamentowej)

1. Zaprojektowano izolacją termiczną ściany kondygnacji -1 na całej jej wysokości, to znaczy od zakończenia izolacji ściany parteru do górnej powierzchni ławy fundamentowej, o grubości 80 mm
2. Zaprojektowano izolację przeciwwilgociową powłokową na całej wysokości ściany kondygnacji -1, chronioną warstwą izolacji termicznej
3. Nie zaprojektowano żadnej hydroizolacji płyty fundamentowej pod budynkiem
4. Nie zaprojektowano żadnego zabezpieczenia przeciw przenikaniu wody do wnętrza budynku przez przerwę technologiczną pomiędzy ścianą kondygnacji -1, a płytą fundamentową budynku

Wskazać należy pewną niekonsekwencję rozwiązania projektowego. Jeśli Projektant uważał materiał, który określił jako „beton wodoszczelny” za równoznaczny ze skuteczną izolacją przeciwwodną, a zatem uznawał, że pomimo stałego występowania wody pod pewnym ciśnieniem po jednej stronie przegrody (ściany bądź płyty fundamentowej) woda ta nigdy, przez cały okres użytkowania budynku, nie przedostanie się do wnętrza budynku, stosowanie izolacji powłokowej na zewnętrznej stronie ściany kondygnacji -1 nie ma uzasadnienia. Jeśli natomiast Projektant uznał tak zwany „beton wodoszczelny” za materiał nie stanowiący skutecznej i całkowitej izolacji przeciwwodnej, to zastosowana przez niego izolacja przeciwwilgociowa na ścianie zewnętrznej kondygnacji -1 jest mało skuteczna. Ponadto w takiej sytuacji zaprojektowano całkowity brak izolacji, zarówno przeciwwodnej, jak i przeciwwilgociowej, płyty fundamentowej, a także mikroszczeliny powstałej wskutek przerwy technologicznej w betonowaniu pomiędzy dolną powierzchnią ściany zewnętrznej kondygnacji -1, a górną powierzchnią płyty fundamentowej.
